ベトナム・カントー橋の崩落事故

2008年7月25日 井上 雄城

1. カントー橋の概要

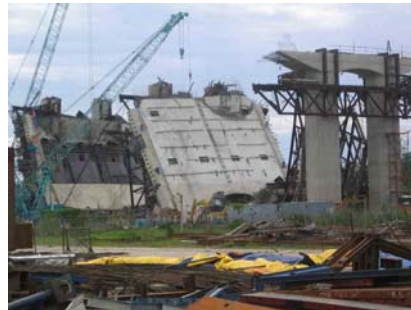
事故は2007年9月26日、主橋のビンロン州側にあるP13橋脚からP15橋脚までの間の鉄筋コンクリート箱桁で発生した。この仮設の支保工がP13橋脚側から倒壊して、最初にP13からP14までの橋桁が落下。続いてP14からP15までのコンクリート桁が支保工をつぶしながら落下した。

崩落したカントー橋の写真

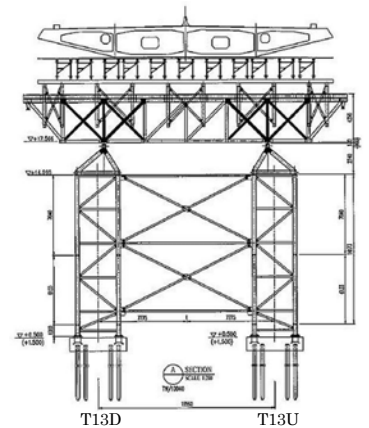
図-3 支保工正面図

事故の原因は、隣り合う支保工の間で生じた不等沈下ではなく、T13Uのパイルキャップ(基礎のフーチング)の中で生じた不等沈下だった。

T13Uの支柱の基礎をボーリング調査したところ、P14橋脚側の杭は緩い砂質層の中に打ち込まれていた。これに対してP13橋脚側の杭は、密度の高い砂質層に打ち込まれていた。

この土質の差から、1辺が5m程度のパイルキャップの中で不等沈下が発生。緩い砂質層のP14橋脚側に傾いたことがわかった。調査委員会は、パイルキャップ内の杭の間で起きた不等沈下の量は12mm以上と計算している。

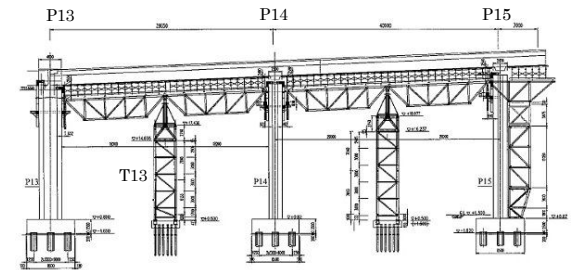
図-4 支保工側面図

まず、不等沈下の量が11mmになると、支保工の斜材は限界状態になる。沈下量が12mmになると、支柱に斜材を固定するボルトが破断する可能性が出てくる。そして斜材が機能なくなると、垂直部材の支柱が屈曲して支保工が倒壊する。カントー橋の崩落事故はこうして発生したと結論付けた。
