不具合事例（その4）

2008.4.24
S.T.

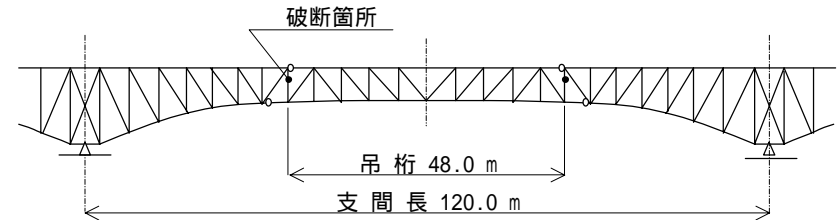
供用中のゲルバートラスの吊桁部が崩壊して落下。32名が死亡した。

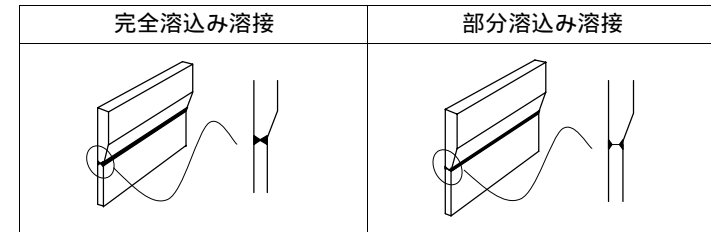
設計が不備だったのか手抜き施工だったのかは定かでないが、板継ぎ溶接の形状が不適切であったことは間違いない。本来であれば、下表左図であるべきところを右図のようにになっていた。

板継ぎ溶接はその断面に応力的余裕がないことが多く、かつ溶着不足は応力集中を招くことから完全溶込み溶接が原則となっている。また、ちょっとした空隙及び異物混入（ブローホール）も疲労亀裂の起点となることから、溶着後においては、必ずX線（レントゲン）or UT（超音波探傷）による非破壊検査を実施することになっている。図面表記のミスの原因とするこの種の不具合が多発している現実を直視して、一層の注意を払いたいものである。

これから作るのであれば上表左図のごとくすべきであるが、当該橋梁では他部材の耐力不足も多く存在していたので、死荷重を減ずることが不可避となり、溶接構造の改善に併せて、コンクリート床版を鋼床版に取り替えた。
