2. 設計計画上の不具合

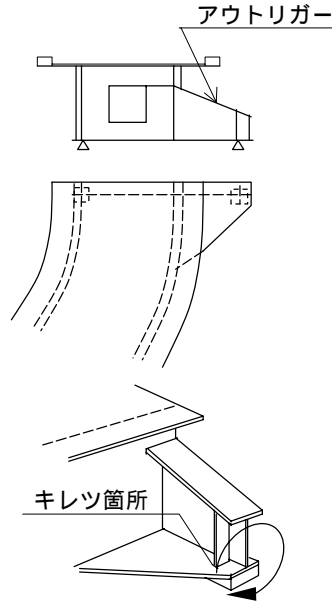
負反力対策として講じたアウトリガー構造であるが、支点部の回転力が大きく、長年使用した結果、補剛材下端などに疲労亀裂が生じた。

アウトリガーは、構造解析で求められた鉛直力・水平力に対して、応力上十分な断面を有していたが、支承機能の低下とともに、張り出しブラケット部に生じるねじりモーメントが大きくなり前述の不具合を発生したものである。

荷重作用点と支承反力点の離れが補剛材下端に曲げモーメントとして作用する。

可動支承を取り替えて橋軸方向のすべりを良くし、回転拘束を小さなものにするとともに、主桁ウェブを設けて、機能低下した支承からの水平力にも耐えられる、つまり支承上ブラケットが容易に回転しない構造とした。

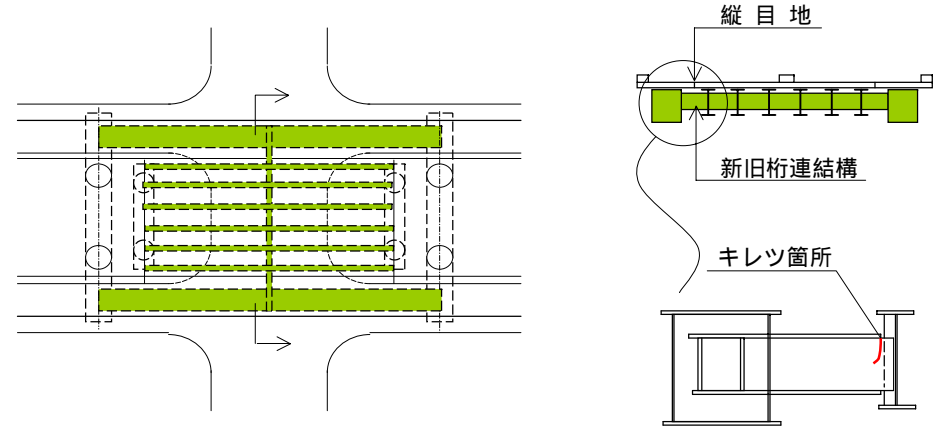
連結構のねじり曲げ

拡幅箱桁と既設桁の間に発生する「段差」を減少させるために設けた連結構に疲労によるキレツが生じた。

新旧桁の支点がずれているため、活荷重による両者間の床版位置での橋軸方向のズレが常時繰り返されており、同方向の剛性が急変する連結構フランジ欠損部のウェブに板曲げ応力が集中した。

- イ) フランジを連結して連結構のねじり変形追従性能に期待するが、新旧主桁腹板に与える面外曲げを緩和すべくフィレットを設ける（採用案）。
- ロ) 現キレツ発生点である腹板の応力集中を緩和すべく、スカラップを設けて角折れ範囲を広げる。
- ハ) 腹板連結部をピン結合として角折れへの自由度を持たせ、腹板の局部曲げを緩和する。
